## OCENA STANU TECHNICZNEGO

Przedmiotem opracowania jest wykonanie oceny stanu technicznego budynku mieszkalnego zlokalizowanego w miejscowości Opolu przy ul. Wandy 2.

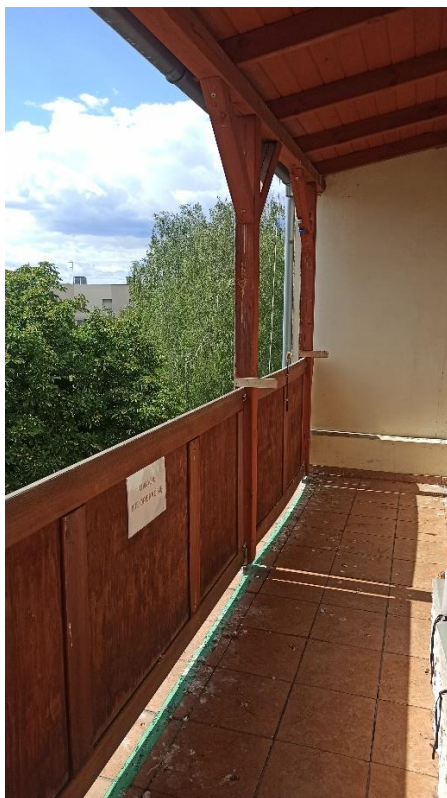
Konstrukcja więźby dachowej stanowią krokwie drewniane podparte na ścianie i płattwi drewnianej Konstrukcja jest w stanie ogólnym dobrym. Wymagane jest wykonanie nowych powłok malarskich konstrukcji.

**STAN KONSTRUKCJI WIĘŻBY DACHOWEJ – STAN DOSTATECZNY**

Rys. 2 Widok konstrukcji zadaszenia galerii

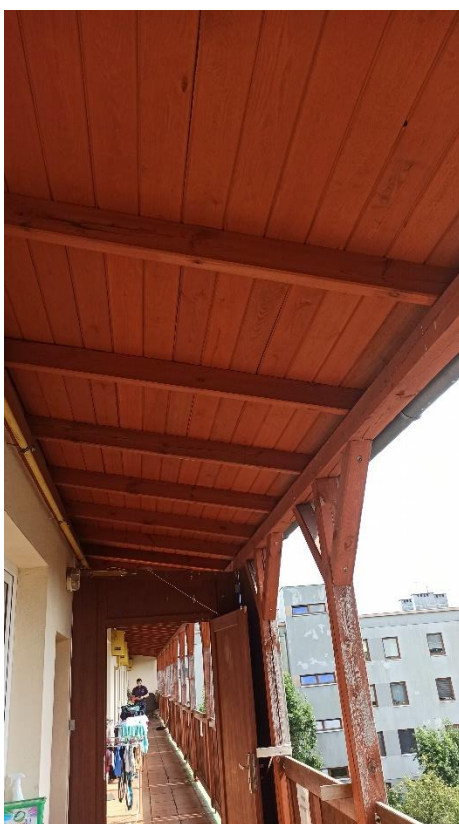
Rys. 3 Widok konstrukcji zadaszenia galerii

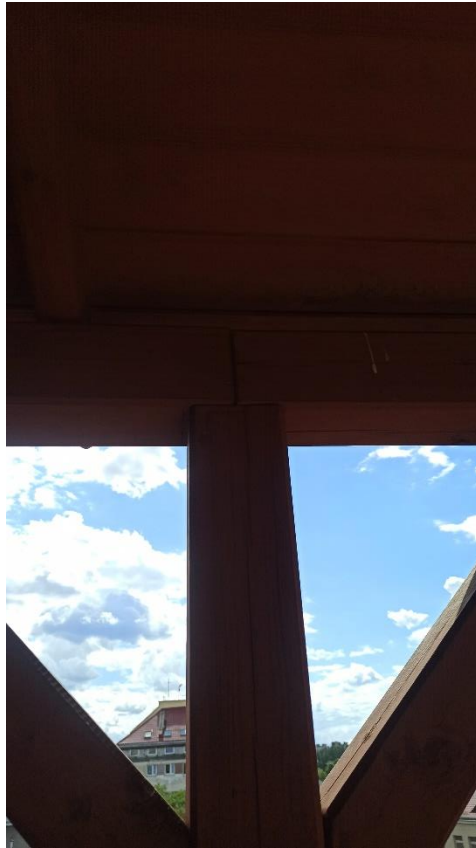
Rys. 4 Widok połączenia płatwii – konieczność zastosowania łączników ciesielskich

Dodatkowo należy zmienić połączenie płattwi drewnianej do słupów konstrukcji nośnej poprzez zastosowanie dodatkowego łącznika ciesielskiego, płaskiego. Wytyżenie słupów więźby drewnianej jest przekroczone, należy wykonać wzmocnienie
